# PLUS

Helsingiläinen sukelluskerho Sukeltajat ry kartoitti kesäleirillään 26.6.-5.7.2002 parkkilaiva Plussan hylyn kuntoa Maarianhaminan edustalla Ahvenanmaalla.

## TUTKIMUKSESTA

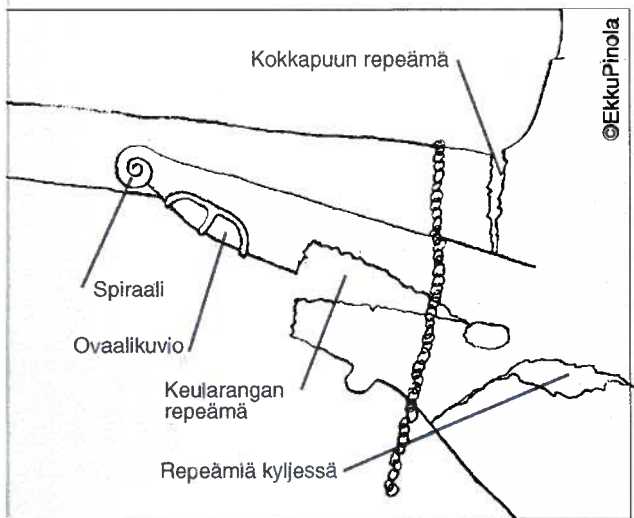
Kuva 1. Keularangan ja kokkapuun repeämät

Keularangan yläosa on revennyt piirroksen mukaisesti (kuva 1). Kokkapuu on myös murtunut juuresta ja rojahtanut keularangan yläosan styypuuriin puolelle, peittäen sen toisen sivun. Kokkapuu katoaa pohjamutaan noin 8 metrin päässä juurestaan.

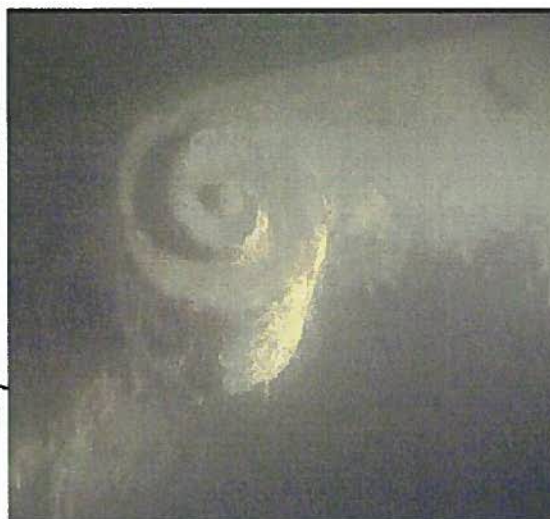
Kuva 2. Keularangan spiraalikuvio

Hilyssä ei ole varsinaista keulakuvaa, mutta keularangan yläosa on koristeltu. Siinä on spiraalikuvio (kuva 2), ja sen takana ovaalinmuotoinen kohokuvio (kuva 3), jossa on risti sisällä.

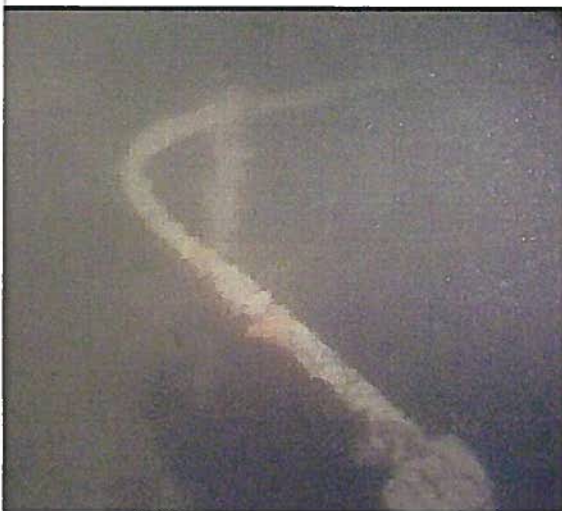
Kuva 4. Etukannen takaosan kaide.

Etukannen takaosan kaiteet ovat paikollaan (kuva 4), mutta romahtaneet hieman alaspäin. Keskiosasta kaiteet ovat hävinneet, mutta etuosassa ne ovat jäljellä.

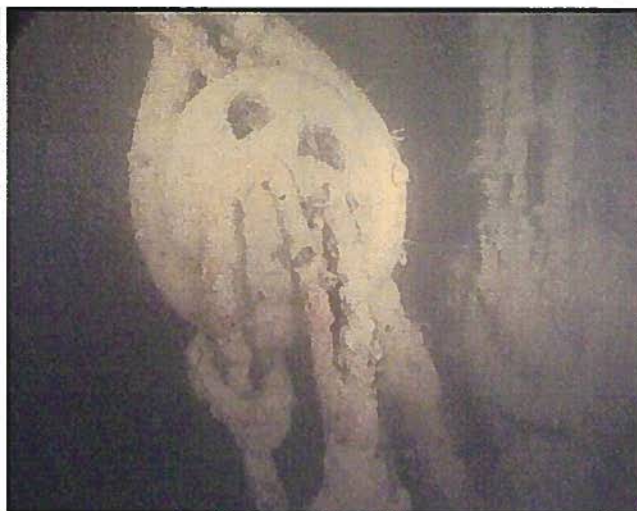
Kuva 5. Köysissä olevia jumpruja.

Keulasta mastoon lähteneet köydet ovat yhä keulassa kiinni, ja lojuvat pohjassa styyrpuurin puolella. Etukannessa kiinni olevat jumprut ova paikoillaan ja köysissä on kiinni myös kaksi muuta jumprua (kuva 5). Käymäkela ja pollarit ovat paikoillaan.

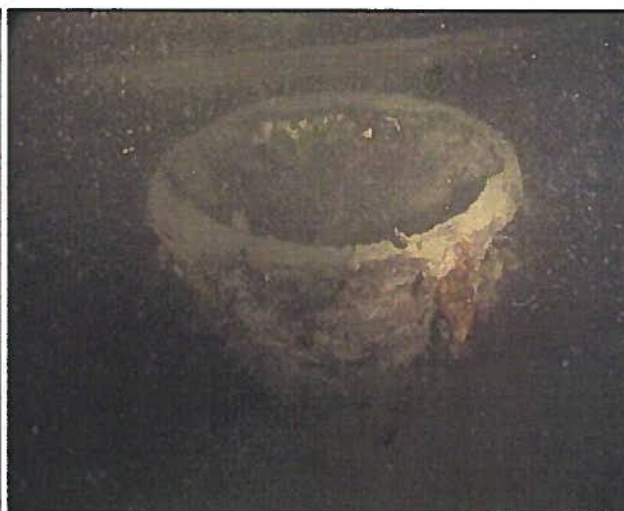
Kuva 6. Wc-istuin etukannen alla.

Pääkannelta etutukannelle johtavat portaat ovat hävinneet molemmilta puolilta. Pääkannella on irtonaista puutavaraa. Eturuuman kehys on ehjä, mutta kansi puuttuu. Etukannen alapuolella näkyy ehjä wc-istuin pienessä wc-tilassa (kuva 6).

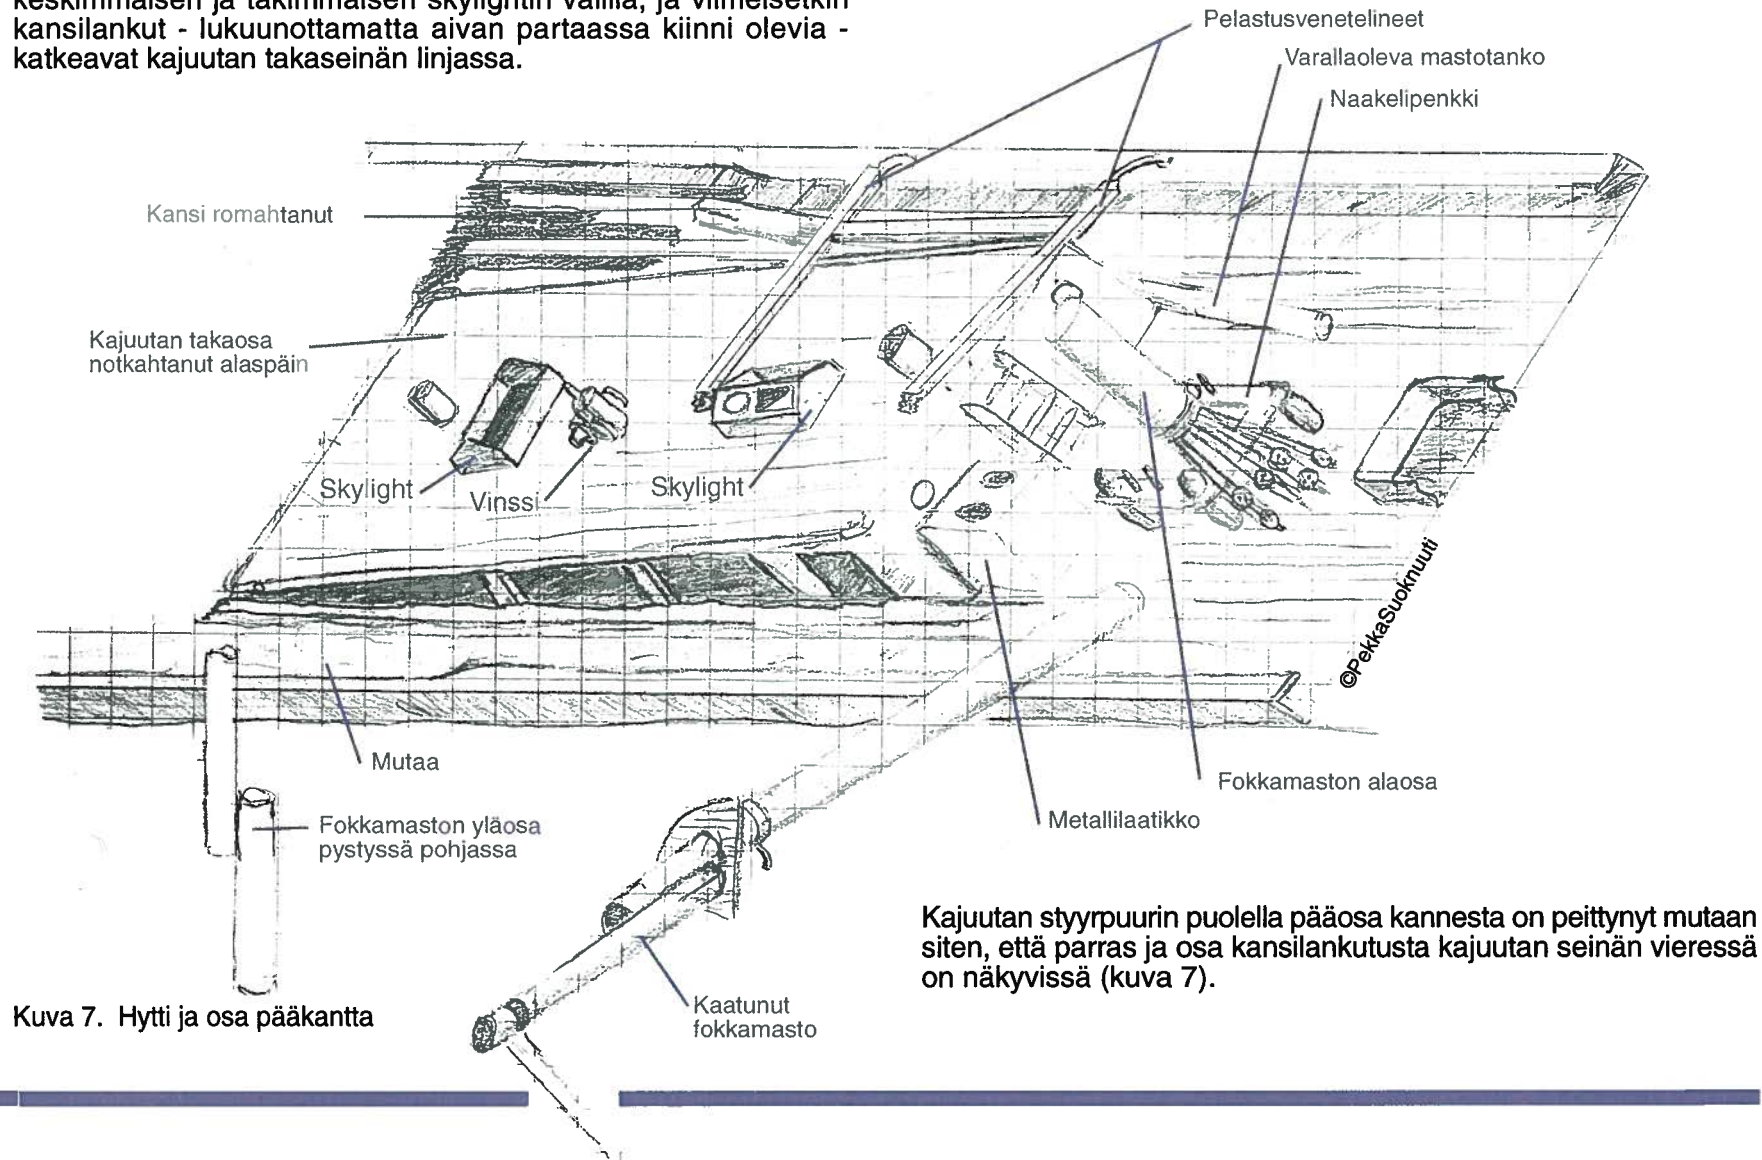
Kuva 7. Hytti ja osa pääkanttä

Kajuutan styyrpuurin puolella pääosa kannesta on peittyynyt mutaan siten, että parras ja osa kansilankutusta kajuutan seinän vieressä on näkyvissä (kuva 7).

Fokkamasto on katkennut kolmen metrin korkeudelta pääkannesta. Katkennut masto ja osa fokkamaston keskitangosta makaa styyrpuurin puolella pohjassa, ks. kuva 7 sivu 2.2. Alimman raakan raki näkyy maston alla mutaan painuneena. Pohjaa tunnustelemalla ei selvinnyt, onko raaka edelleen kiinni rakissa.

Etukajuutan etuseinän edessä, styyrpuurin reunassa on noin 1 x 1 x 1,5 metrin suuruinen tunnistamaton metallilaatikko, jota ei ole piirustuksissa. Laatikon yläosassa on kaksi halkaisijaltaan noin 30 - 40 senttimetrin pyöreää reikää. Ks. kuva 7 sivu 2.2.

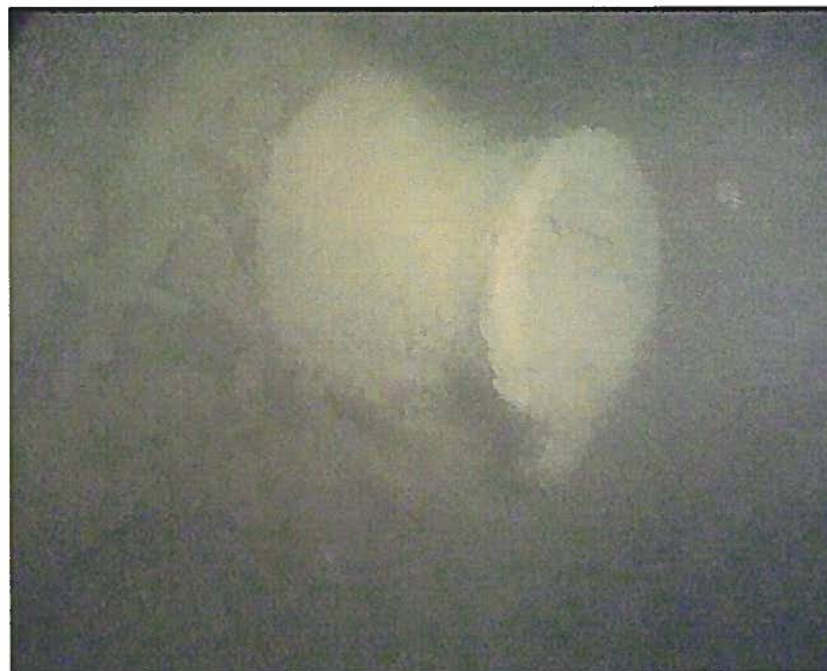
Kuva 8. Kajuutan kannella olevan vinssikelan pää

Katon takaosassa paarpuurin puolella on kiinni paikallaan osa köysikelan metallisesta jalustasta. Kela ja loppuosa jalustasta on pääkannella kajuutan styyrpuurin puolella, osittain mutaan painuneena. Taaemman skylightin edessä on vinssikoneisto, joka ei ilmene piirrustuksista, ks. kuva 8.

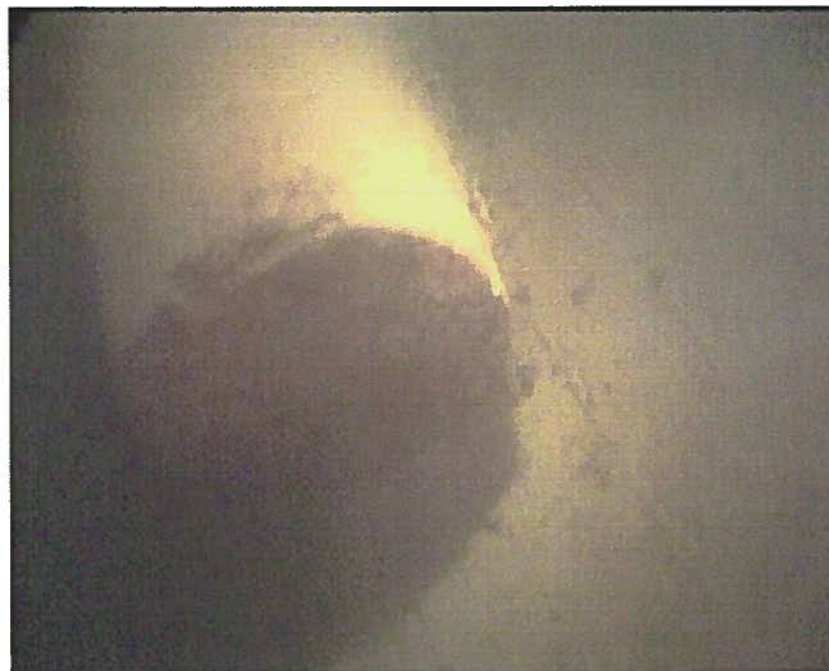
Kuva 9. Varalla oleva mastotanko pääkannella.

Paarpuurin partaan ja kajuutan välissä pääkannella on mastotanko, ilmeisesti matkalle varaksi otettu maston keskiosa (kuva 9).

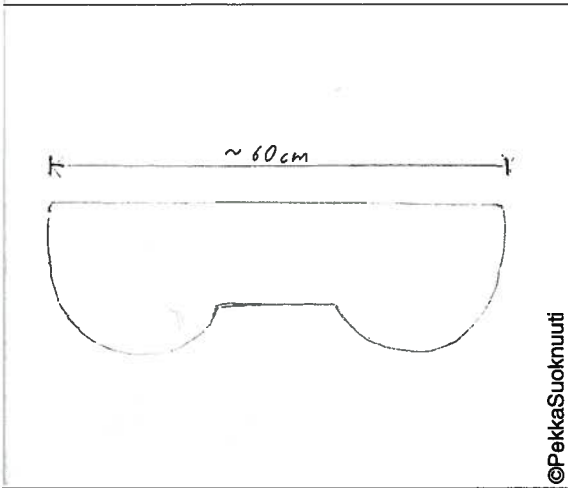
Kuva 10. Tunnistamaton puuesine.

Em. varamastotangon ja paarpuurin partaan välissä pääkannella on tunnistamaton, noin 60 senttimetriä pitkä irtonainen puinen osa (kuva 10).

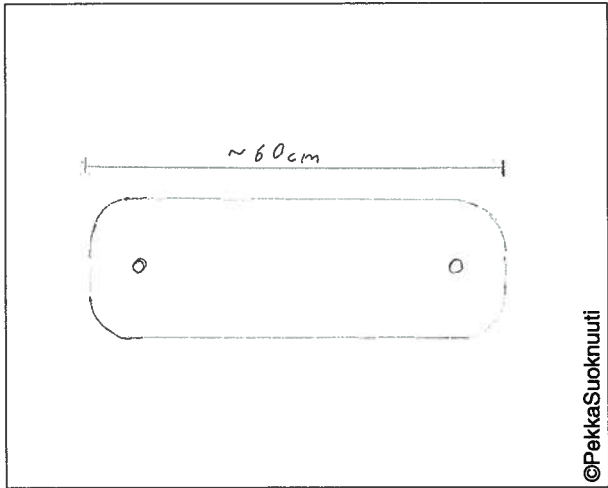
Kuva 11. Tunnistamaton puuesine.

Pääkannella fokkamaston naakelipenkin edessä on tunnistamaton noin 60 senttimetriä pitkä irtonainen puinen osa, jonka päissä on reiät (kuva 11).

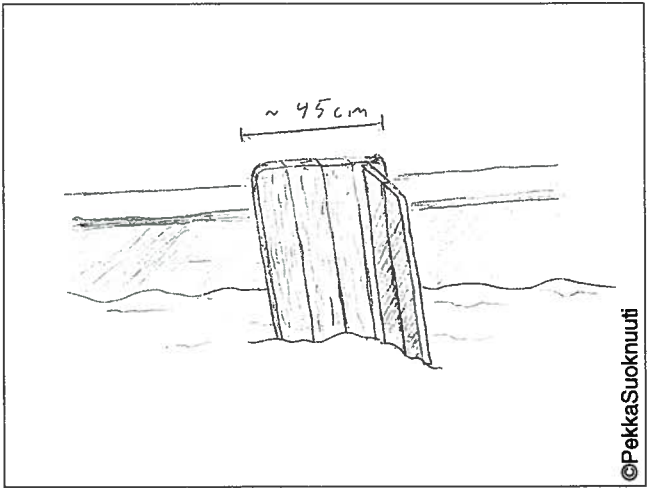
Kuva 12. Tunnistamaton puuesine.

Etukajuutan kohdalla styyrpuurin puolella nojaa partaaseen irtonainen puinen esine, jonka toinen pää on painunut kannella olevaan mutaan (kuva 12). Osa voi olla sivulyhdyn teline.

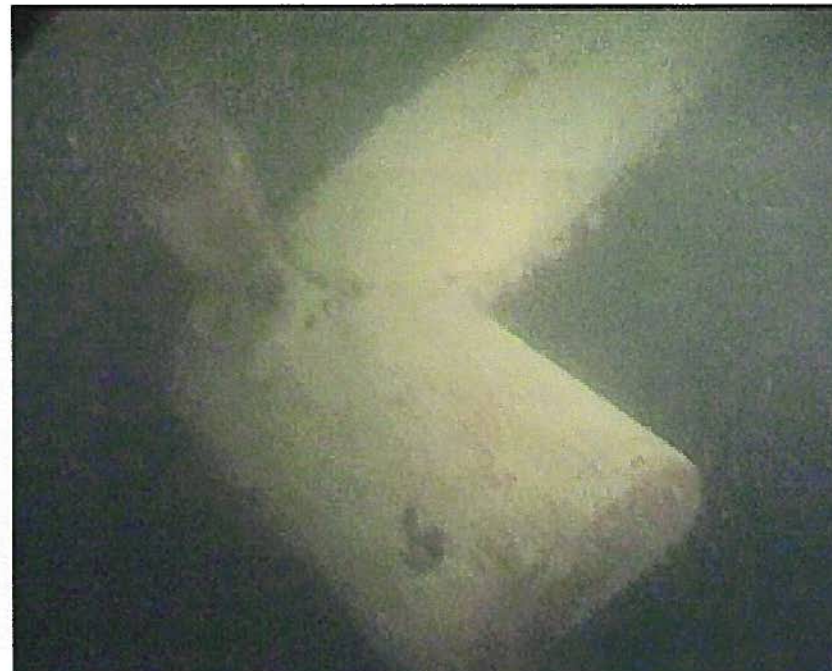
Kuva 13. Isomaston naakelipenkin takaosa ja katkaistu sivuosa.

Isomaston ympärillä olevan U-muotoisen naakelipenkin molemmat sivut puuttuvat lähes takareunasta lähtien. Vinot katkaisupinnat ovat vanhoja ja muistuttavat sahausjälkeä (kuva 13). Aluksen pohjapiirroksessa esitettyä isomaston edessä olevaa vintturia (tms.) tai sen kiinnitys jälkeä ei ole. Isomaston takana sijaitsevat ilmeisesti tyhjennyspumput, mahdollisia pumpunakseleita ja vauhtipyöriä ei näy.

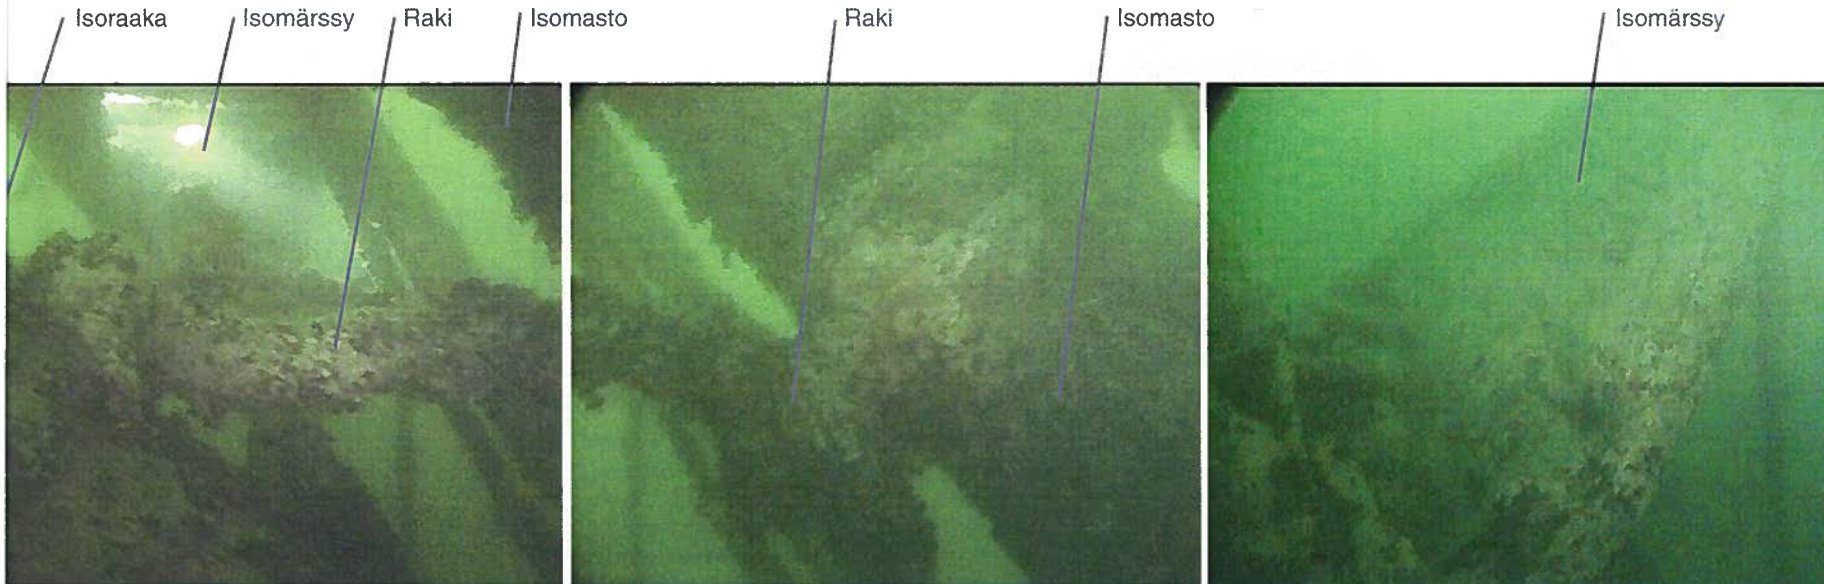
Isoraakan oikea pää on alhaalla pelastusvenetelineiden takana 27 metrin syvyydessä, ja vasen edessä ylhäällä 11,5 metrin syvyydessä. Isomärssy on paikoillaan n. 17 m syvyydessä ja lähes ehjä. Alavantit kiertävät märssyn päältä (kuva 16).

Isoraaka on kiinni isomastossa rakilla, joka on simpukoiden ja krustin peittämä (kuvat 14 ja 15). Raki näyttää tukevalta, mutta koska emme koskeneet hylkyyn, emme voi arvioida rakin korrooituneisuutta ja lujuutta. Raki on 19 metrin syvyydessä. On luultavaa, että ohikulkevien isojen alusten synnyttämä veden paine aiheuttaa rasiusta vapaana roikkuvan isoraakan kiinnitykselle.

Kuva 14. Rakin kiinnitys isoraakaan.

Kuva 15. Rakin kiinnitys isomastoon.

Kuva 16. Isomärssy.

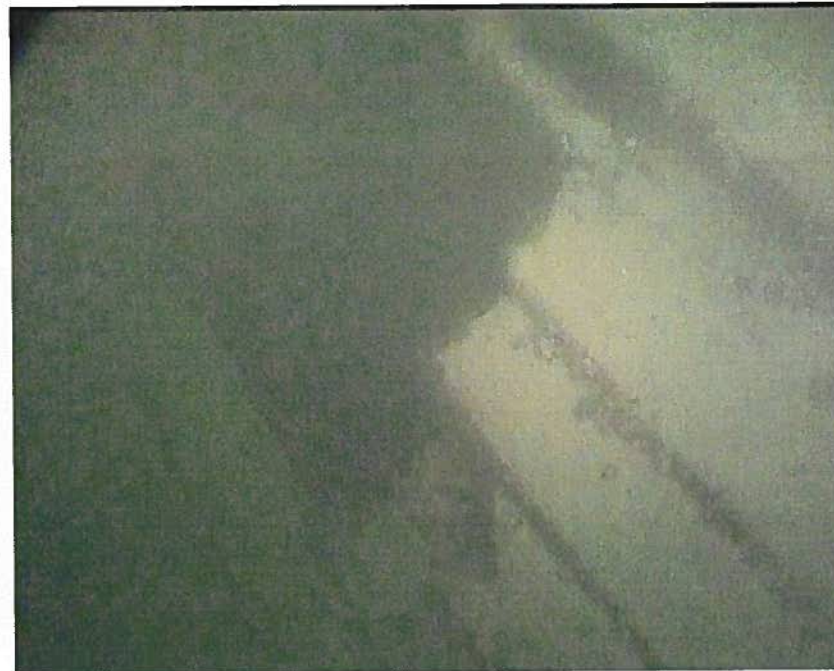
Kuva 18. Peräkannen paarpuurin reunan vauriokohta.

Peräkannen kansilaudoitukset ovat notkahtaneet alaspäin takakajuutan etureunan ja takakannen etummaisen lastiluukun etureunan välissä. Kansilaudat ovat katkenneet taipuman keskikohdasta. Vaurioalueen paarpuurin reunasta laudoitus puuttuu kokonaan. Lastiluukun reunat ovat ehjät, kansiluukku puuttuu.

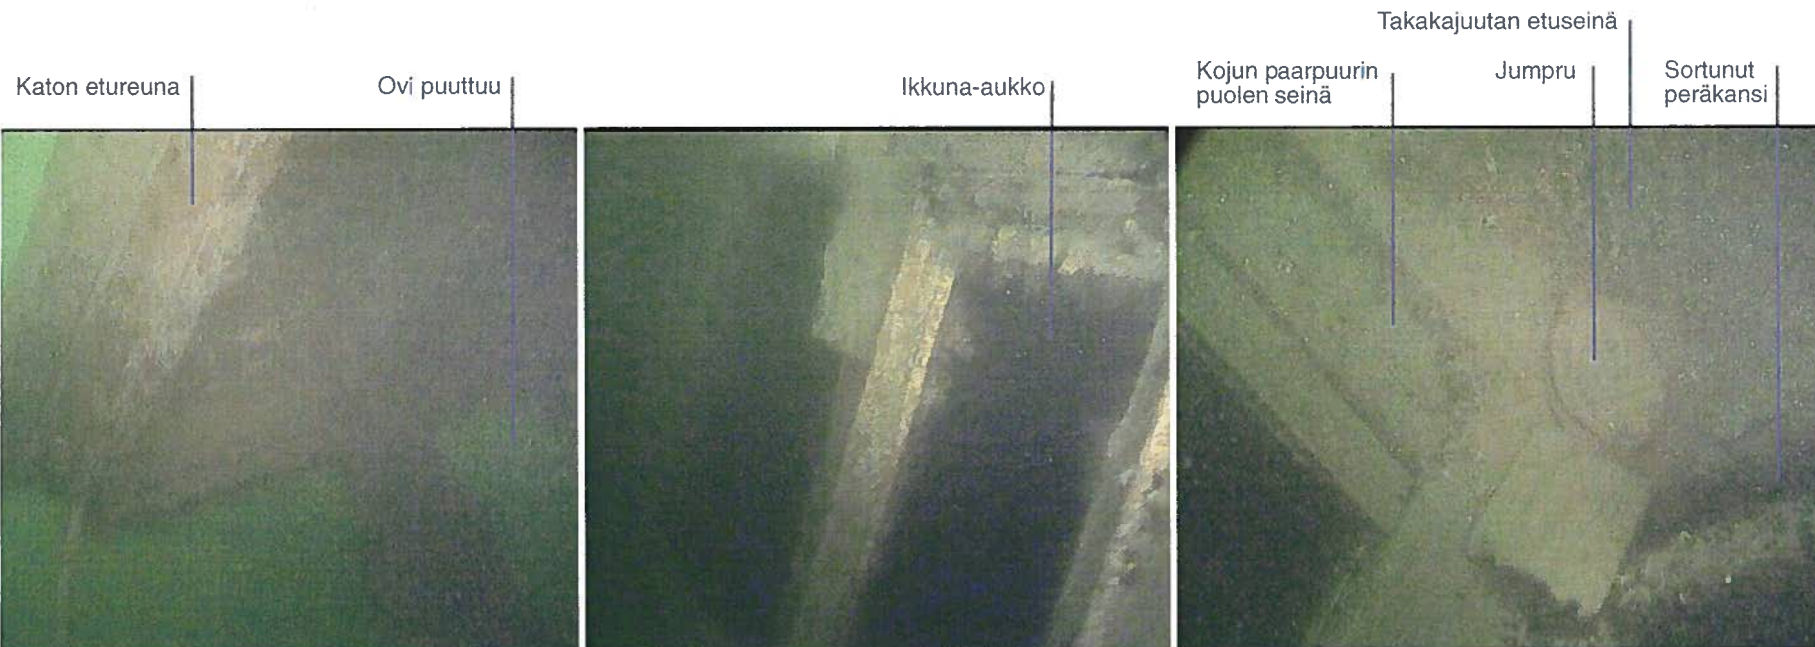
Takakajuutan kojun katto on ehjä, mutta etuseinä puuttuu kokonaan, samoin sivuseinien ikkunalasit ja ovi (kuvat 19 ja 20). Katolla olevan raakitorven alaosasta on jäljellä noin 40 cm. Hytin ja kajuutan vasemmassa nurkassa on jumpru kiinni kannessa (kuva 21).

Kuva 19. Kojun styyrpuurin etunurkka etupuolelta.

Kuva 20. Kojun paarpuurin sivu.

Kuva 21. Peräkannella oleva jumpru.

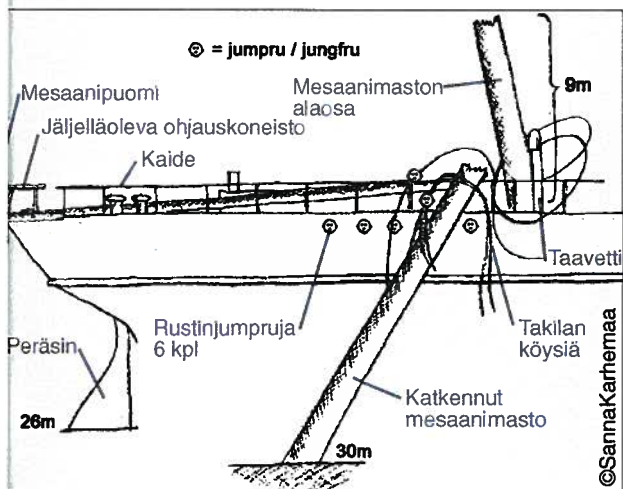
Kuva 22: Perän styyrpuurin puoleinen kylki

Mesaanimaston ja kojun välissä styyrpuurin puolella on runsaasti köysiä, jotka menevät myös partaassa olevan taavetin yli. Näissä köysissä on 2 jumprua. Molemmissa kyljissä on ulkopuolelta katsottuna aivan kannen tasossa rivissä 6 rustinjumprua, styyrpuurin puolella ne peittyvät osittain köysien alle.

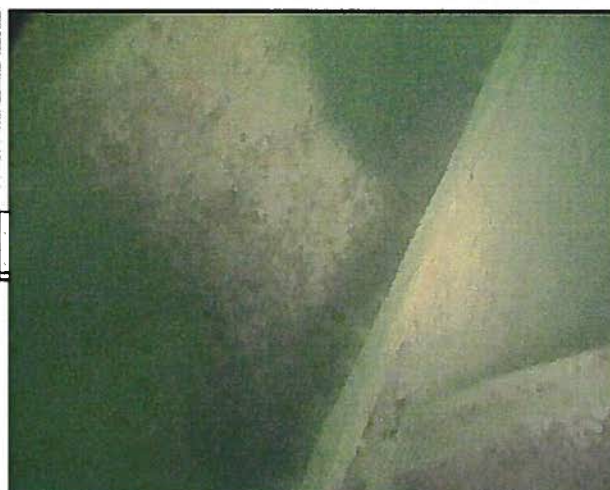
Kuva 23: Ilmastointiputki porrasluukun vieressä.

Lastiluukun takana, keskilinjalla, on kannessa kiinni 6-kulmainen matala puulevy, mahdollisesti kompassin jalustan osa. Hyttitiloihin menevän liukuluukun oikealla puolella on noin 50 cm kannen tasosta nouseva pyöreä putki, ilmeisesti ilmastointiputken alaosa (kuva 23). Ruori puuttuu, ohjauskoneistosta on jäljellä rautaosat.

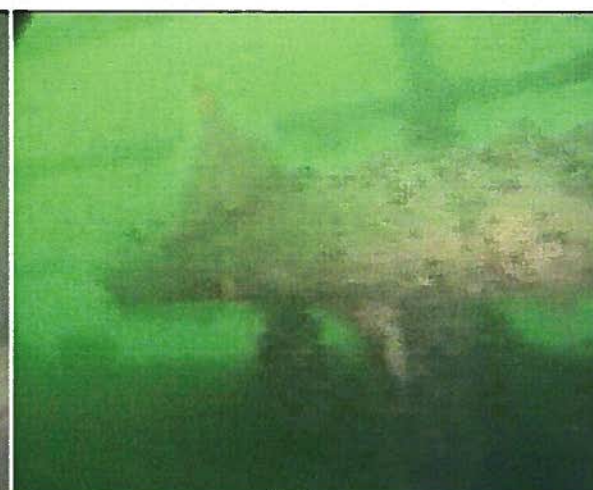
Kuva 24: Naakelipenkki paarpuurin puolella

Mesaanimastoa on jäljellä noin 9 metriä, sen katkennut yläosa menee oikean laidan yli noin 30 metrin syvyyteen. Takakannen oikealla puolella on pitkittäin mesaanipuomi. Mesaanimaston ja skylightin kohdalla on molemmin puolin laidoilla naakelipenkit, joissa on 11 reikää. Niistä oikealla puolella on jäljellä 6 naakelia ja vasemmalla puolella 3 naakelia (kuva 24).
