# PLUS

Helsingiläinen sukelluskerho Sukeltajat ry kartoitti kesäleirillään 26.6.-5.7.2002 parkkilaiva Plussan hylyn kuntoa Maarianhaminan edustalla Ahvenanmaalla.

## TUTKIMUKSESTA

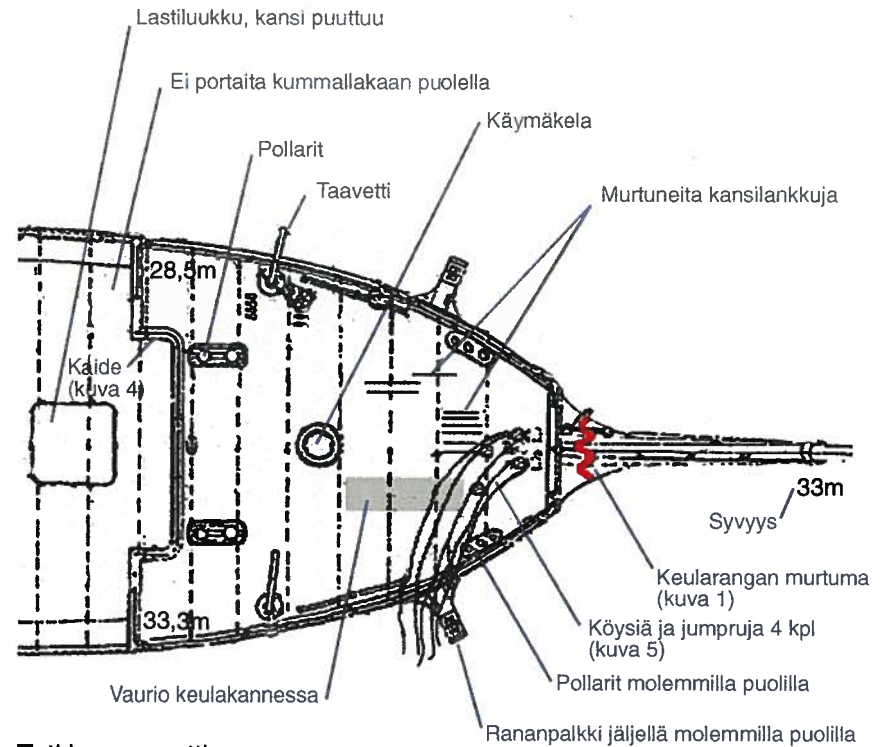
Keularangan yläosa on revennyt piirroksen mukaisesti (kuva 1). Kokkapuu on myös murtunut juuresta ja rojahtanut keularangan yläosan styypuuriin puolelle, peittäen sen toisen sivun. Kokkapuu katoaa pohjamutaan noin 8 metrin päässä juurestaan.

Hylyn etukannessa on murtuneita kansilautaoja ja styyrpuurin puolella on isompi vaurioalue. Myös kyljissä klyssireikien alapuolella on molemmin puolin repeämiä. Alus on uponnut mahdollisesti keula hiukan edellä.

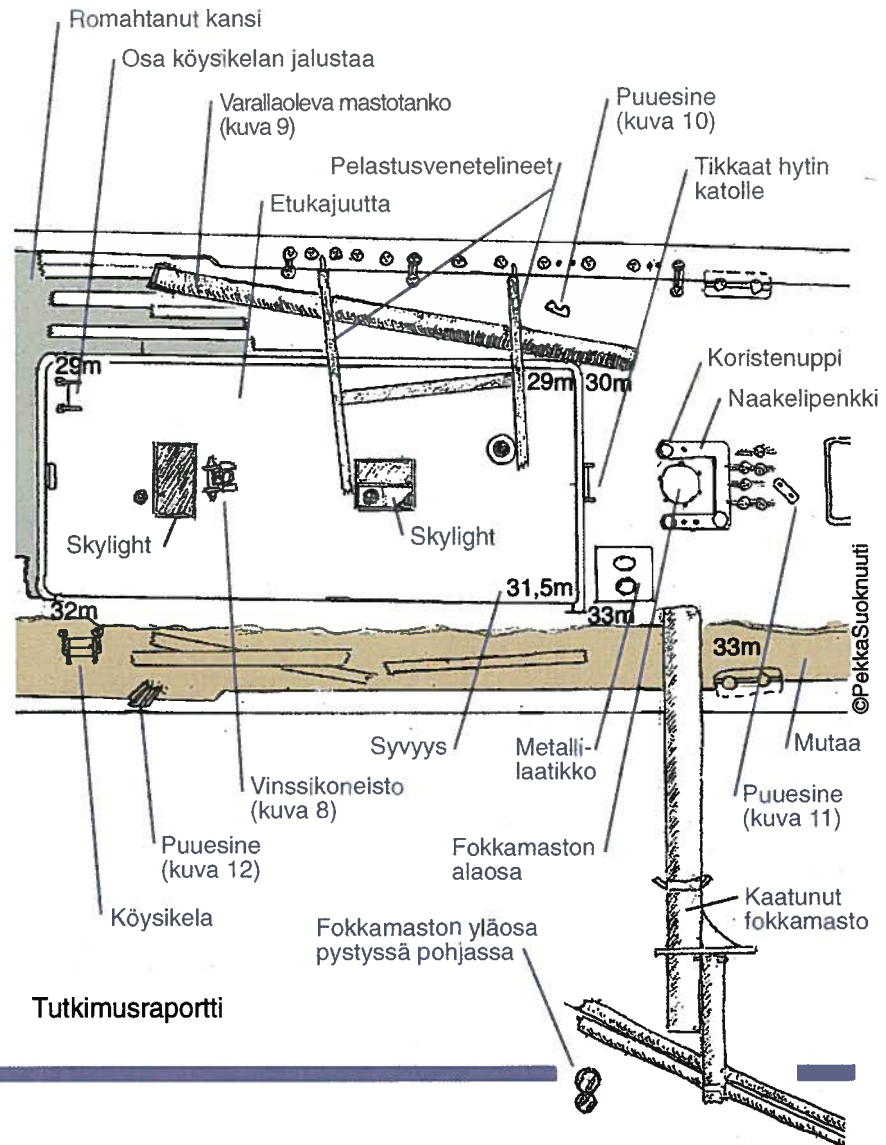
Pääkansi on ehjä etummaisen ruumanluukun ja kajuutan välillä. Kajuutan paarpuurin puolella kansi alkaa repeilemään kajuutan keskimmäisen ja takimmaisen skylightin välillä, ja viimeisetkin kansilankut - lukuunottamatta aivan partaassa kiinni olevia - katkeavat kajuutan takaseinän linjassa.

Kajuutan rakenne on pääosin ehjä. Se on kuitenkin romahtanut takapäädystä kannen läpi siten, että takaseinän kohdalla kajuutan katto on kannen tasolla. Styyrpuurin puolella takaseinän kohdalla kajuutan katon reunus nojaa kansilaudoituksen alla olevaan rautaiseen poikkipalkkiin. Kajuutan etuseinä on paikallaan.

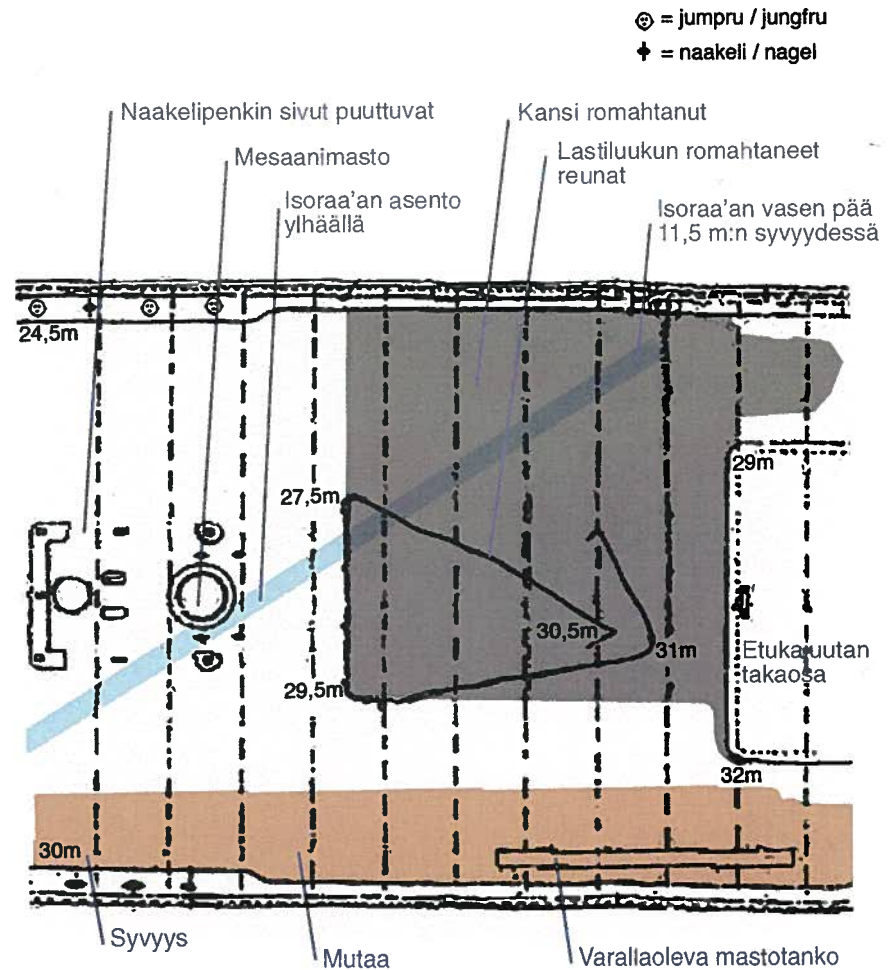
Hyllyn suurimmat näkyvät vaurioalueet ovat keskilaivassa, ison lastiluukun alueella. Kansilankut isomaston ja lastiluukun takareunan välissä ovat ehjät, samoin lastiluukun styyrpuurin reunan ja partaan välissä. Lastiluukun paarpuurin reunan ja partaan välissä sekä lastiluukun etureunan ja etukajuutan takareunan välissä kansilankut ovat romahtaneet alas.

Romahduksen syynä saattaa olla ajan aiheuttama rungon kannatinrakenteiden korrosoituminen. Sitä on ehkä vielä nopeuttanut sukeltajien hyllyn sisälle jättämät hengitysilma-putat. Myös ohiliikennöivien isojen lauttojen aiheuttama vedenpaine lienee kasvattanut kanteen kodistuneita rasituksia ja nopeuttanut romahdusta.

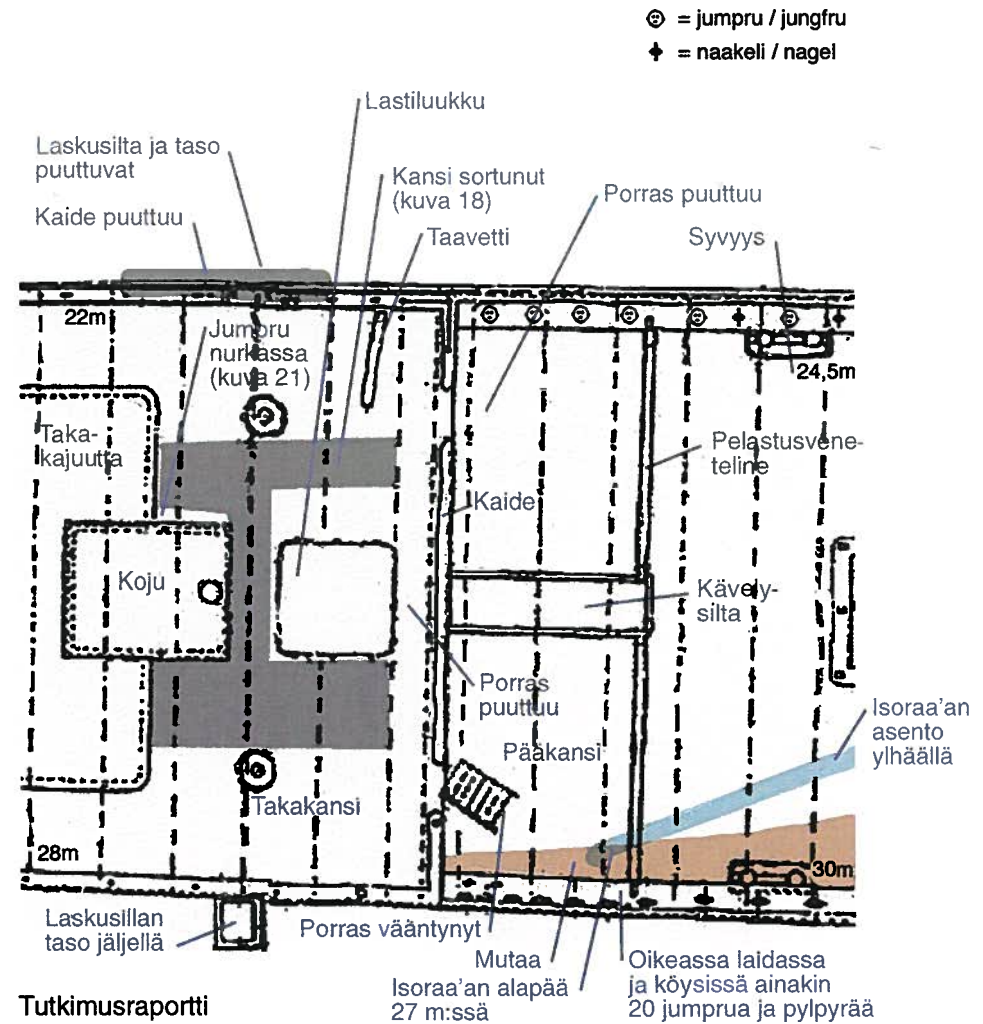
Peräkannen kansilaudoitukset ovat notkahtaneet alaspäin takakajuutan etureunan ja takakannen etummaisen lastiluukun etureunan välissä. Kansilaudat ovat katkenneet taipuman keskikohdasta. Vaurioalueen paarpuurin reunasta laudoitus puuttuu kokonaan. Lastiluukun reunat ovat ehjät, kansiluukku puuttuu.

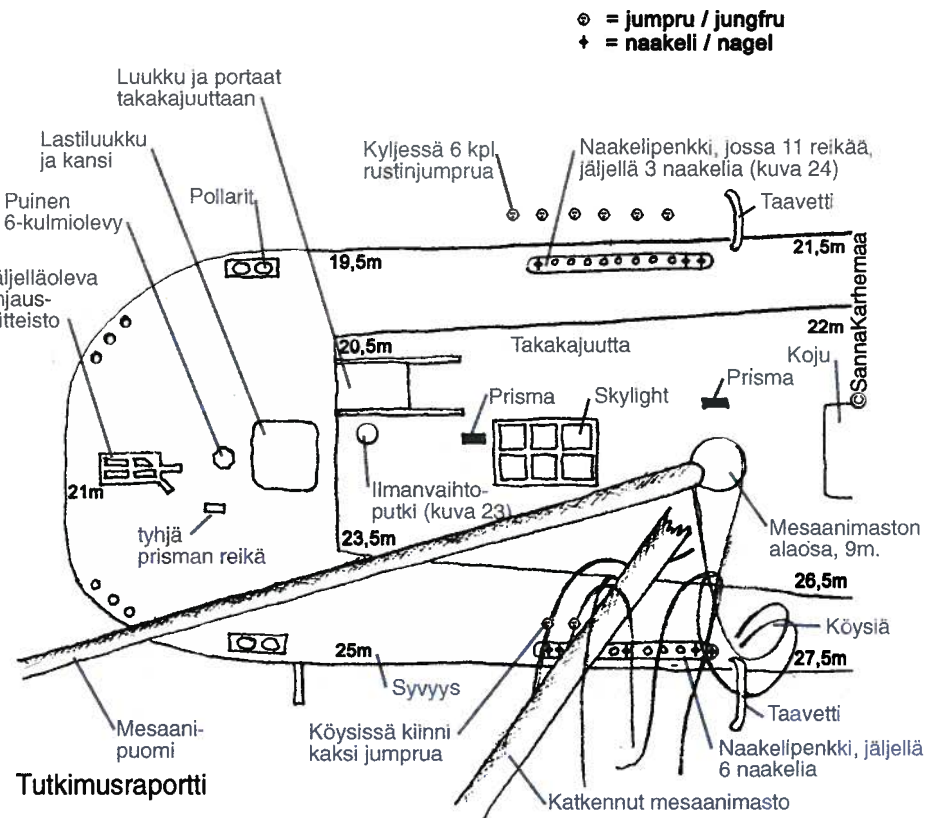
Takakansi ja -kajuutta ovat kokonaisuudessaan varsin ehjiä kojuun asti. Sekä kansirakenteet että partaat ovat hyvin säilyneet. Aivan perästä puuttuu kaide, mutta takapollareista eteenpäin kaide on molemmin puolin suurimmaksi osaksi paikoillaan. Peräsin on syvimmillään 26 metrin syvyydessä ja näkyy kokonaisuudessaan.
